Asunto Oy Kalkun Rivitaloissa kyllästyttiin huonoon sisäilmaan!

Suodatettua korvausilmaa Velco-venttiileillä

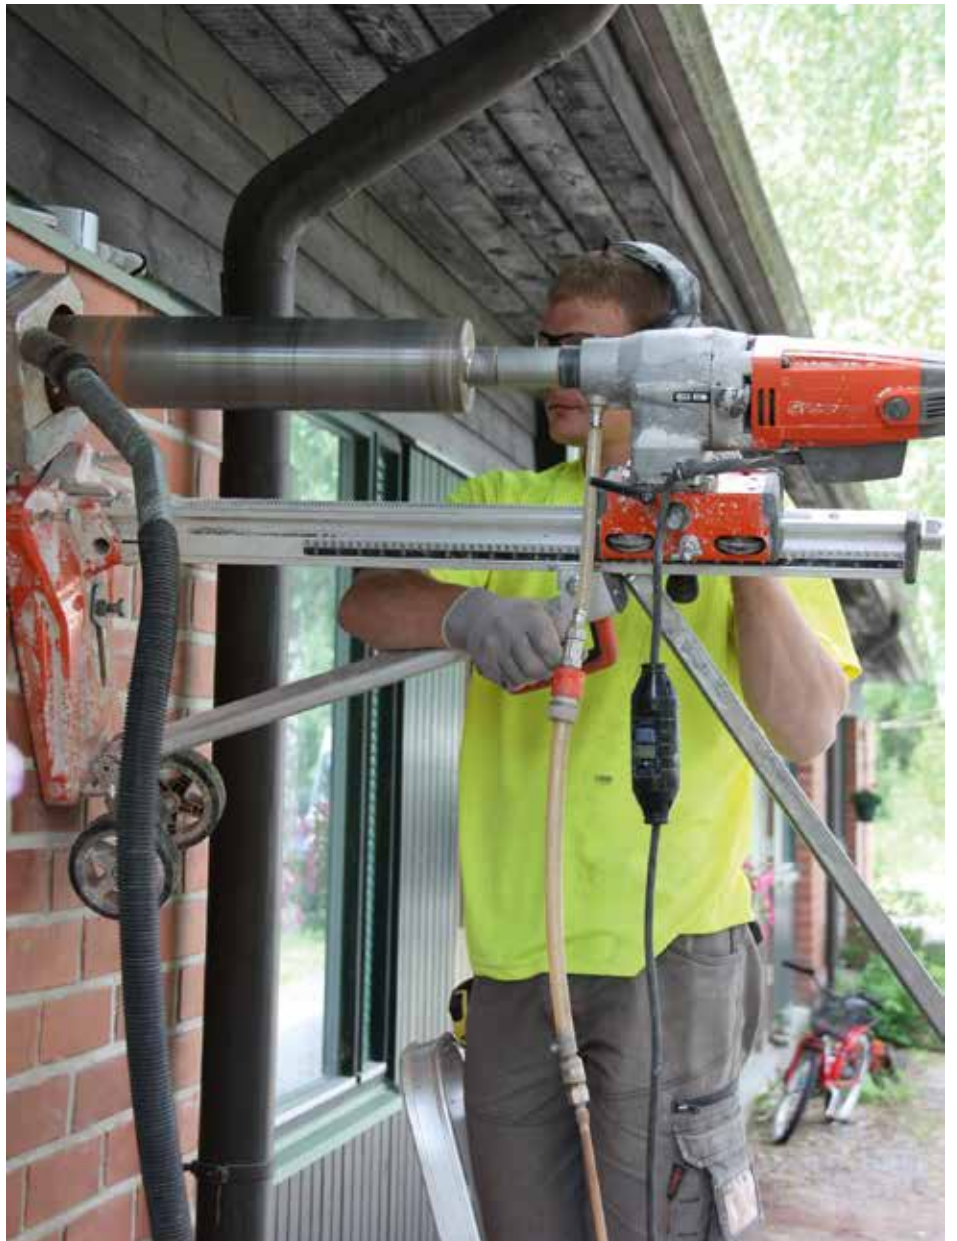
Korvausilmaventtiileille tehtiin uudet reiät tiiliseiniin. Timanttiporaus sujui vaivatta ja nopeasti.

Taloyhtiön asukkaita tiedotettiin ennen urakan aloittamista yleistiedotteella tulevasta ilmanvaihdon parannushankkeesta. Asukkaiden kanssa sovittiin lähempänä töiden aloitusta päivät valmisteluille ja porauksille. Korvausilmakanava tehtiin ulkopuolen tiiliseinään timanttiorauksella ja rasiaterällä tuulensuojan sekä eristeiden läpi sisäverhokseen asti. Sisäpuolelta porattiin rasiaterällä sisäverhokseen reikä.

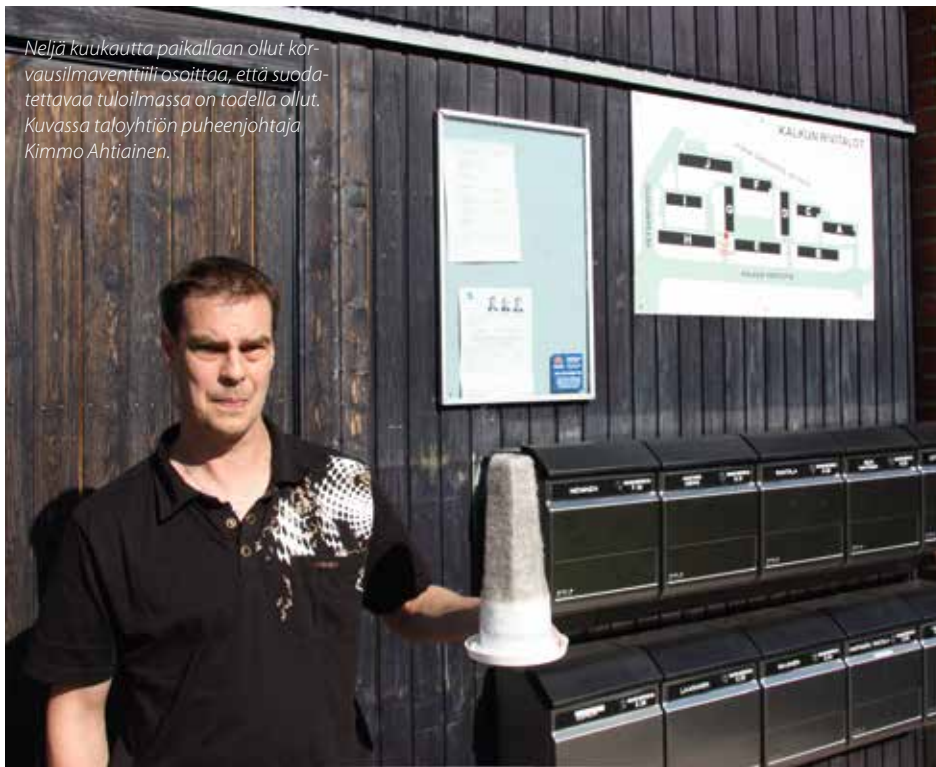
Neljä kuukautta paikallaan ollut korvausilmaventtiili osoittaa, että suodatettavaa tuloilmaa on todella ollut. Kuvassa taloyhtiön puheenjohtaja Kimmo Ahtiainen.
