Ummehtunut tuoksu porraskäytävässä voi kieliä alapohjan kosteusongelmasta!

Suuri osa Helsingin Roihuvuoren keskeisistä rakennuksista on peräisin 1950- ja 1960-luvulta. Tältä aikakaudelta on myös vuonna 1964 rakennettu Prinsessakadulla sijaitseva 5-kerroksinen kerrostalo. Vuosia jatkuneelle ummehtuneelle tuoksulle löydettiin vihdoin syy ja ongelmalle ratkaisu.

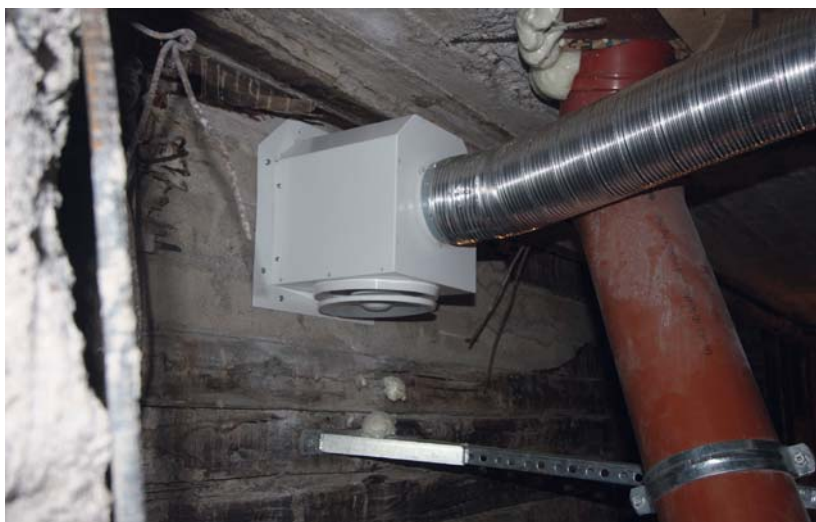
Alapohjaan asennettu VELCO APT-laitteisto tuo sinne korvausilmaa ja poistaa kosteaa ilmaa sekä radonia.

– Asensimme talon alapohjaan VELCO APT-laitteiston keväällä 2013 ja tulokset ovat havaittavissa nopeasti. Kosteusanturilla ohjattu laitteisto pysähtyy vasta, kun kosteusprosentti tilassa alittaa 40 %:n rajan. Maaperän kapillaariselle kosteudelle ei voi mitään, mutta tärkeintä on ettei kosteus jää alapohjaan. Nyt, kun alapohjaan on asennettu VELCON-laitteisto, saa alapohja korvausilmaa ja kosteaa ilmaa poistetaan tehokkaasti. Lisäksi laitteisto poistaa radonia, kertoo Timo Muhonen Suomen Terveysilma Oy:stä.

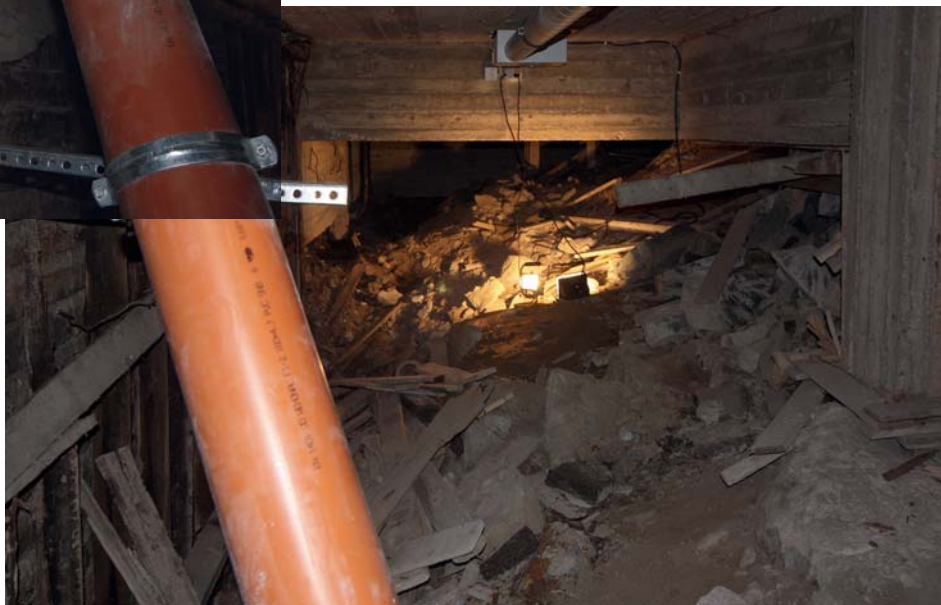
Alapohjan sisään oli jätetty valussa käytetyt laudoitukset.

kosteus oli tullut joko kalliota pitkin valuen tai suoraan maaperästä. Ratkaisuna tässä olisi ollut poistaa kosteus ja varmistaa riittävä tuuletus tulevaisuudessa unohtamatta kuitenkaan rakennusjätteiden hävittämistä.
